# TÌNH TRẠNG ĂN MÒN BÊ TÔNG CỐT THÉP VÀ GIẢI PHÁP CHỐNG ĂN MÒN CHO CÔNG TRÌNH BÊ TÔNG CỐT THÉP TRONG MÔI TRƯỜNG BIỂN VIỆT NAM

TS. Đồng Kim Hạnh

ThS. Dương Thị Thanh Hiền

Bộ môn Công nghệ & QLXD, ĐHTL

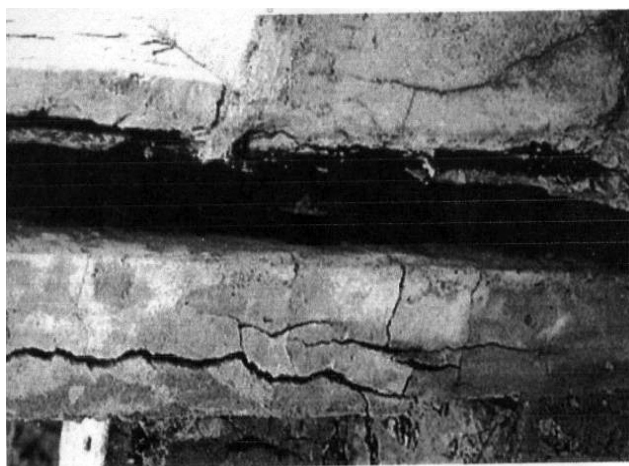
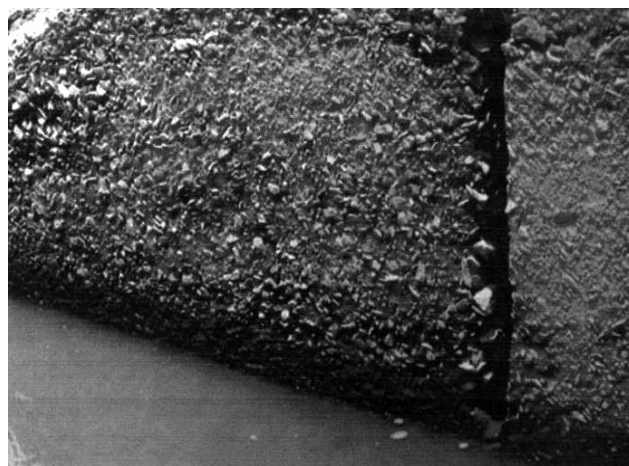
Hình 2.1 | n mĩn b<sup>a</sup> t«ng c«ng Vụm Sầu - Bến Tre

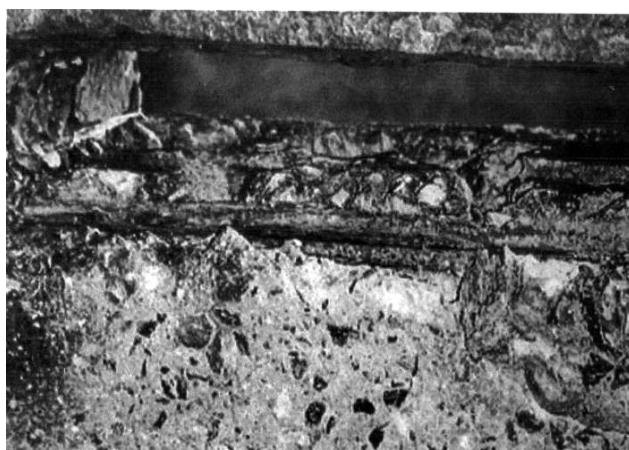
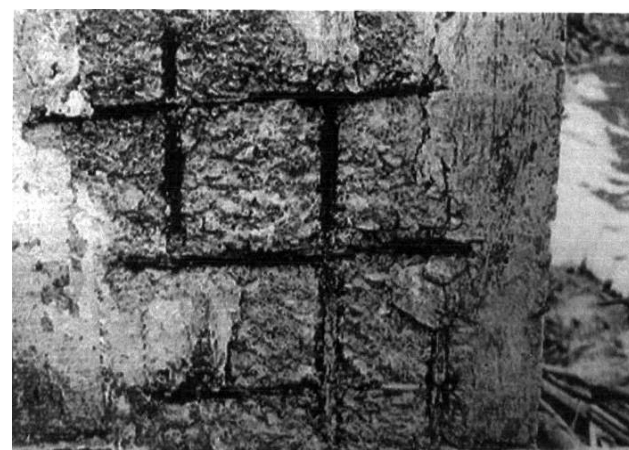
Hình 2.2 | n mĩn b<sup>a</sup> t«ng c«ng A1 - TP Hải Phòng

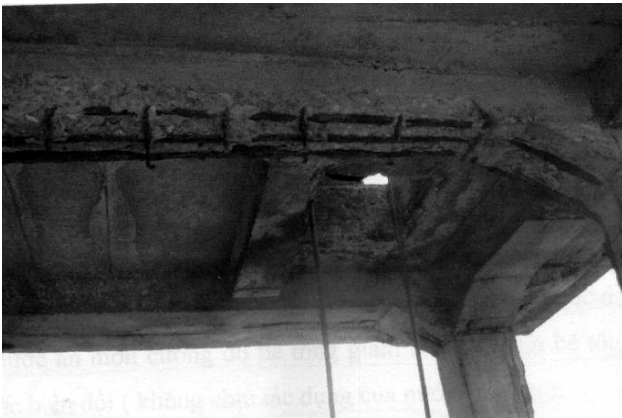
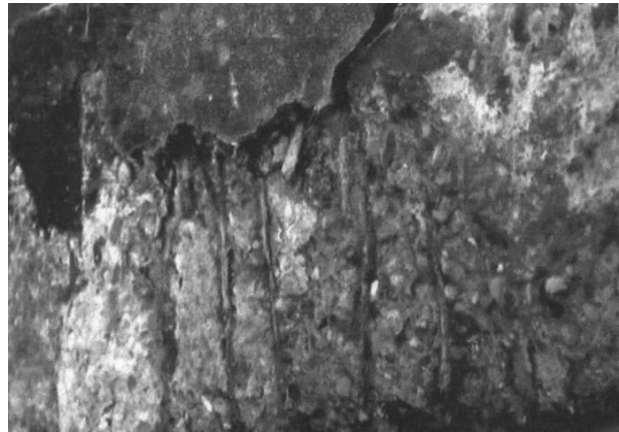
bảo vệ xuất hiện các vết nứt có bề rộng trung bình từ  $(5 \div 25) \text{ mm}$  chạy dọc theo các thanh thép chịu lực. Với kết cấu dạng bản, sàn thường bị bong tách thành từng mảng lớn lớp bê tông bảo vệ, cốt thép lộ ra ngoài và bị gỉ rất nặng.

Phía bên trong kết cấu, khi đục mở rộng các vết nứt thì thấy cốt thép bị gỉ nặng, thiết diện giảm từ  $(20 \div 60)\%$ , nhiều thanh bị đứt rời hẳn, nhất là thép đai. Khi kiểm tra khả năng chịu tải theo tiêu chuẩn Việt Nam có tính đến độ suy giảm thiết diện bê tông cốt thép do ăn mòn thì thấy nhiều kết cấu không còn đủ khả năng chịu lực.

Hình 2.3 : Bề mặt cốt thép lộ ra ngoài sau 22 năm - Nam Định
