# NGHIÊN CỨU NGUYÊN NHÂN MẤT ỔN ĐỊNH VÀ ĐỀ XUẤT GIẢI PHÁP CÔNG TRÌNH BẢO VỆ BỜ SÔNG ĐUỐNG TỈNH BẮC NINH

#### **RESEARCH ON INSTABILITIES OF BANKS DUONG RIVER IN BAC NINH PROVINCE, AND PROPOSE THE CONSTRUCTION SOLUTIONS**

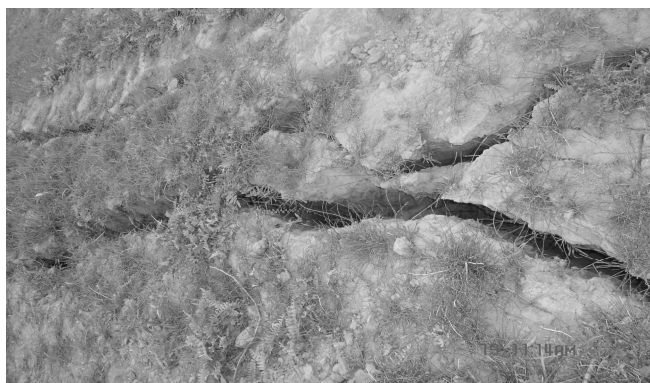
Ảnh 1: Cung trượt tại K22+260 đến K22+280  
Đoạn Tuyến Suối vớt nết rặng 15 đến 20 cm, nằm ngay sát chân đê do tiếp xúc trực tiếp đến an toàn của đê.
