## HIỆN TRẠNG TRƯỢT LỞ BỜ SÔNG SÀI GÒN PHƯƠNG HƯỚNG NGÃN NGỪA KHẮC PHỤC

**Tóm tắt:** Trong những năm gần đây, trên địa bàn thành phố Hồ Chí Minh, hiện tượng trượt lở bờ sông liên tục xảy ra, trong đó tập trung nhiều hơn ở đoạn sông Sài Gòn từ Hiệp Bình Phước đến Nhà Bè, gây ra nhiều tai họa về người và thiệt hại nhiều của cải lớn. Bài viết giới thiệu hiện trạng, phân tích điều kiện, nguyên nhân gây trượt, trên cơ sở đó đề xuất phương hướng khắc phục.

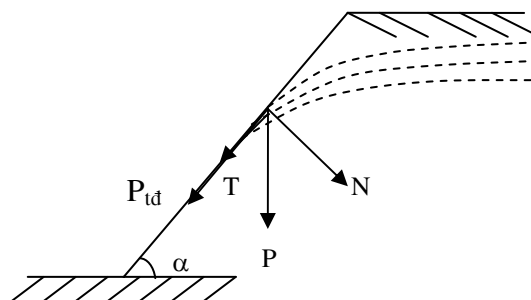
Sơ đồ lực tác động lên sườn dốc khi có áp lực thủy động

Từ sơ đồ trên cho thấy áp lực thủy động hướng theo phương dòng thấm và có giá trị càng lớn khi độ thấm nước của đất đá càng bé. Trong những thời gian biến đổi đột ngột gradient áp lực, áp lực thủy động sẽ tác động vào đất đá ở bờ và gây trượt lở bờ.

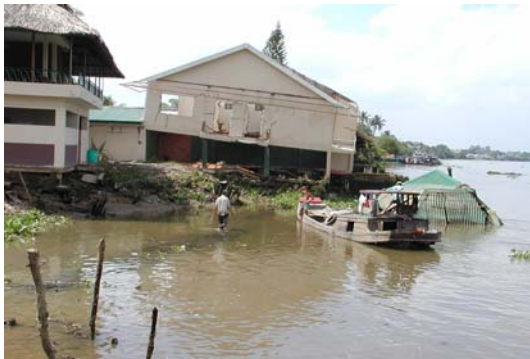
- + Ngày 20/06/2001, trượt lở đã xảy ra tại Hội Quán APT, trung tâm cai nghiện ma túy thành phố số 1049 và 1051 Xô Viết Nghệ Tĩnh, phường 28, quận Bình Thạnh làm cuốn trôi toàn bộ 02 dãy nhà xây vật liệu nhẹ và một phần nhà diện tích khoảng 200m<sup>2</sup>.

No1: Hội quán APT bị sụp xuống sông

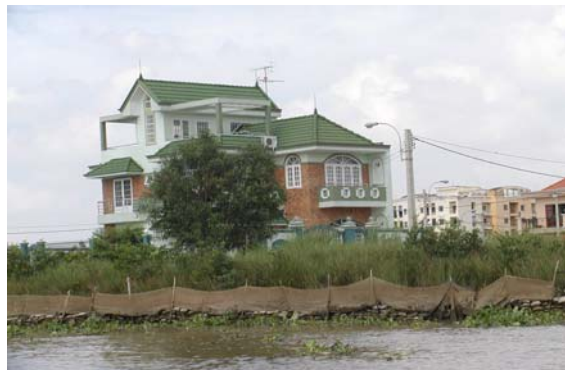
- Dọc theo bờ sông thuộc ấp An Điền và Thảo Điền, phường An Phú, quận 2 cũng có nhiều đoạn đang bị trượt lở với tốc độ trung bình 0.3-0.7m/năm.

No2: Bờ kè ở Thảo Điền - Quận 2 đang bị đe dọa

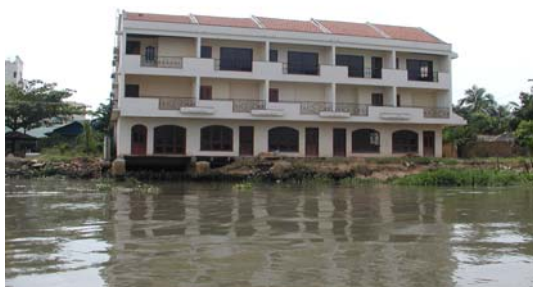
No3: Bờ kè khách sạn Sài Gòn đang bị đe dọa

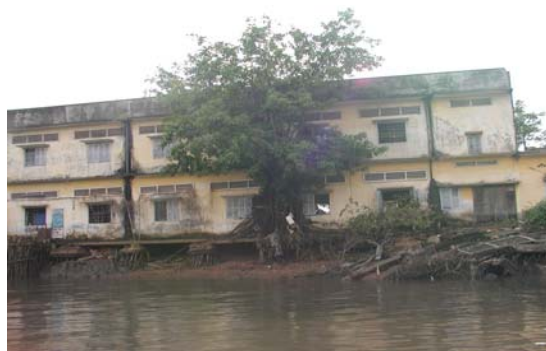
No4: Trường Tiểu học Tầm Vu đang bị đe dọa

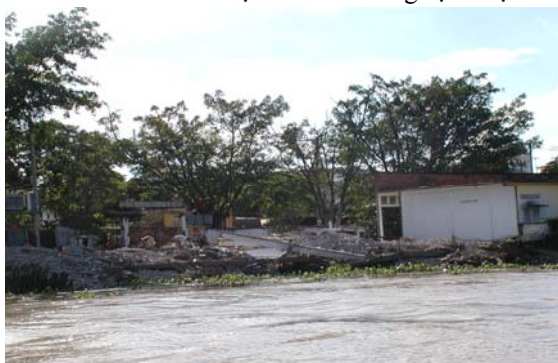
- + Ngày 14/07/2004, trượt lở đã xảy ra tại chân cầu kinh, địa chỉ số 1002A Xô Viết Nghệ Tĩnh phường 27, quận Bình Thạnh có chiều dài khoảng 20m, từ bờ sông vào 5m, quán cháo vịt Bích Liên bị sụp đổ hoàn toàn xuống sông, kéo theo một căn nhà sâu vào bên trong đang bị lún và nứt tường.

No5: Quán cháo vịt Bích Liên bị sụp xuống sông

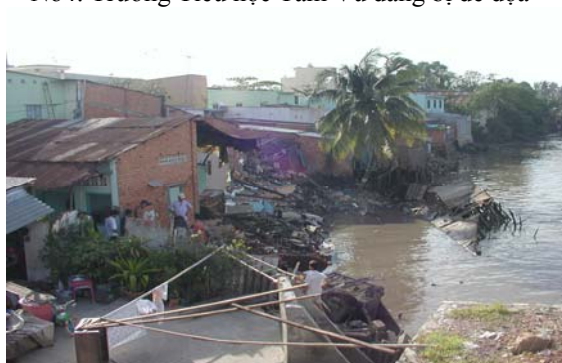
- + Ngày 05/4/2002, trượt lở đã xảy ra tại chân cầu kinh, địa chỉ số 4/1 Xô Viết Nghệ Tĩnh, phường 27, quận Bình Thạnh với chiều dài khoảng 5m và từ bờ sông vào 3m, đã sập 01 căn hộ và 03 căn hộ khác bị nghiêng tường, nứt vách.

No6: Dãy nhà ở chân cầu Kinh bị sụp xuống sông
